Nach langer Beitragspause wollen wir nun endlich wieder über unsere Dieselaggregate im Bunker berichten.

## Dieselaggregate Stand April 2017

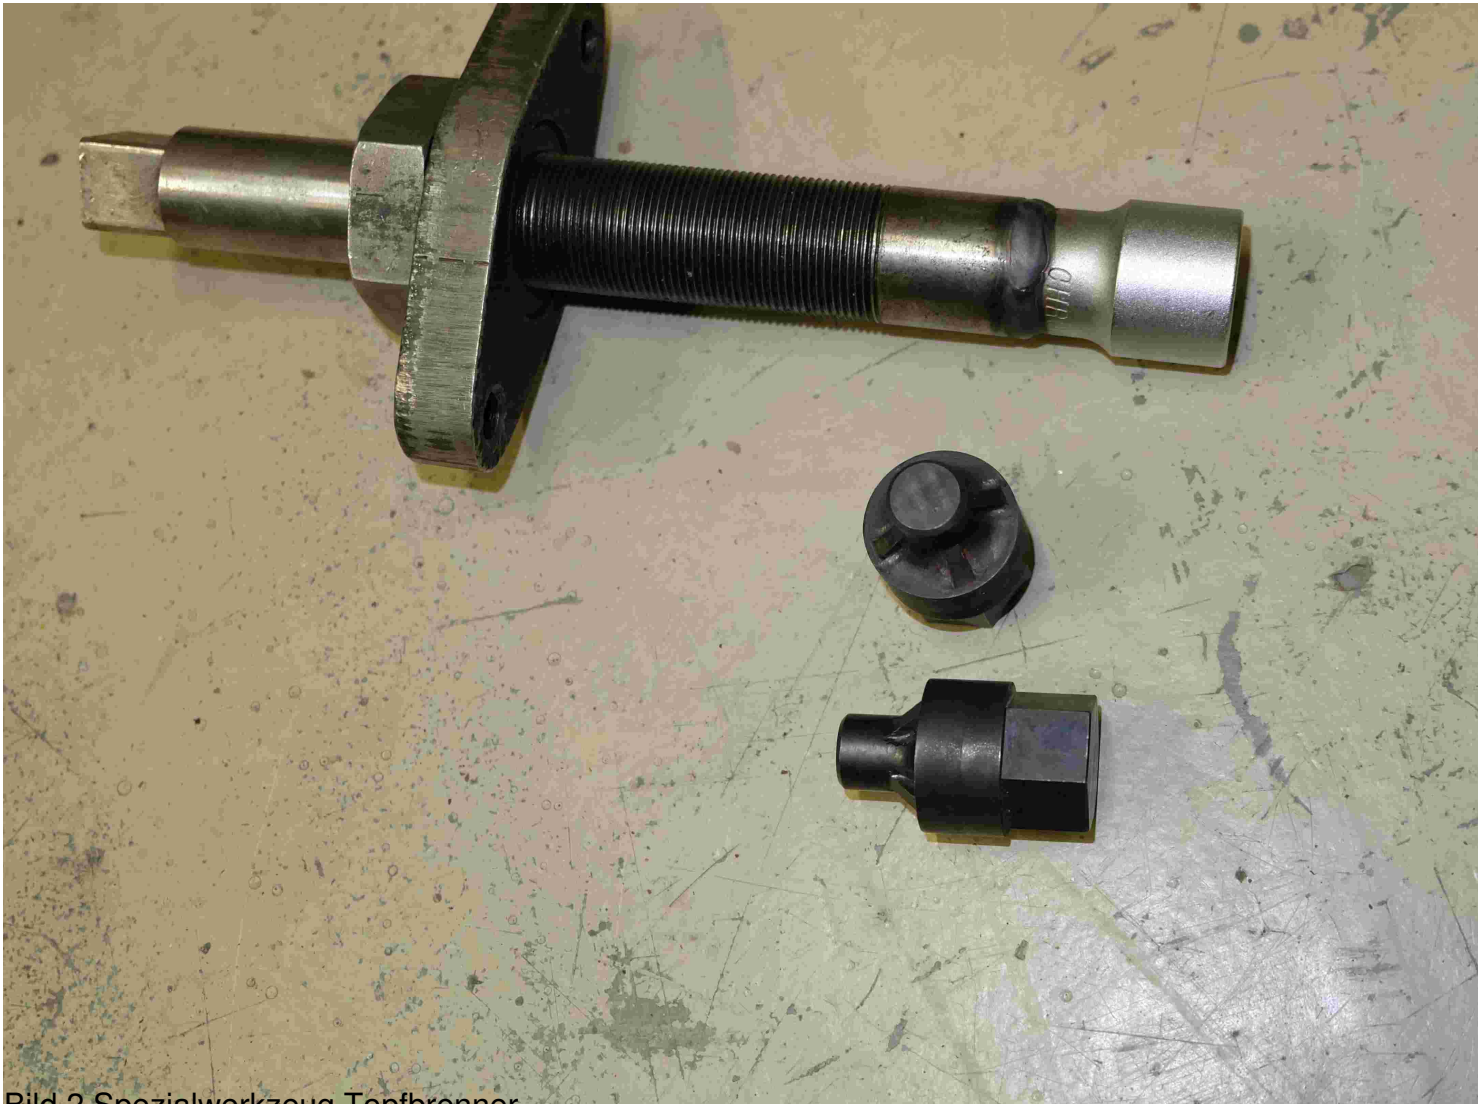
Bild 2 Spezialwerkzeug Topfbrenner

Die demontierten Zylinderköpfe wurden komplett aufgearbeitet: Ventilsitzbearbeitung, Schleifen der Ventile. Die Glühkerzeneinsätze konnten auf Grund von Kavitationsschäden nicht mehr verwendet werden und wurden getauscht. Das gleiche galt für die Kopfeinsätze. Diverse Gewinde wurden hierfür nachgeschnitten. Eine scheinbar kleine Maßnahme aber auch der richtige Gewindeschneider musste erst beschafft werden. Auch die Topfbrenner wurden getauscht. Dies gestaltete sich als schwierigste Aufgabe, da wir hierfür erst ein Sonderwerkzeug in einsatzgehärteter Ausführung angefertigt lassen mussten.
