Nach langer Beitragspause wollen wir nun endlich wieder über unsere Dieselaggregate im Bunker berichten.

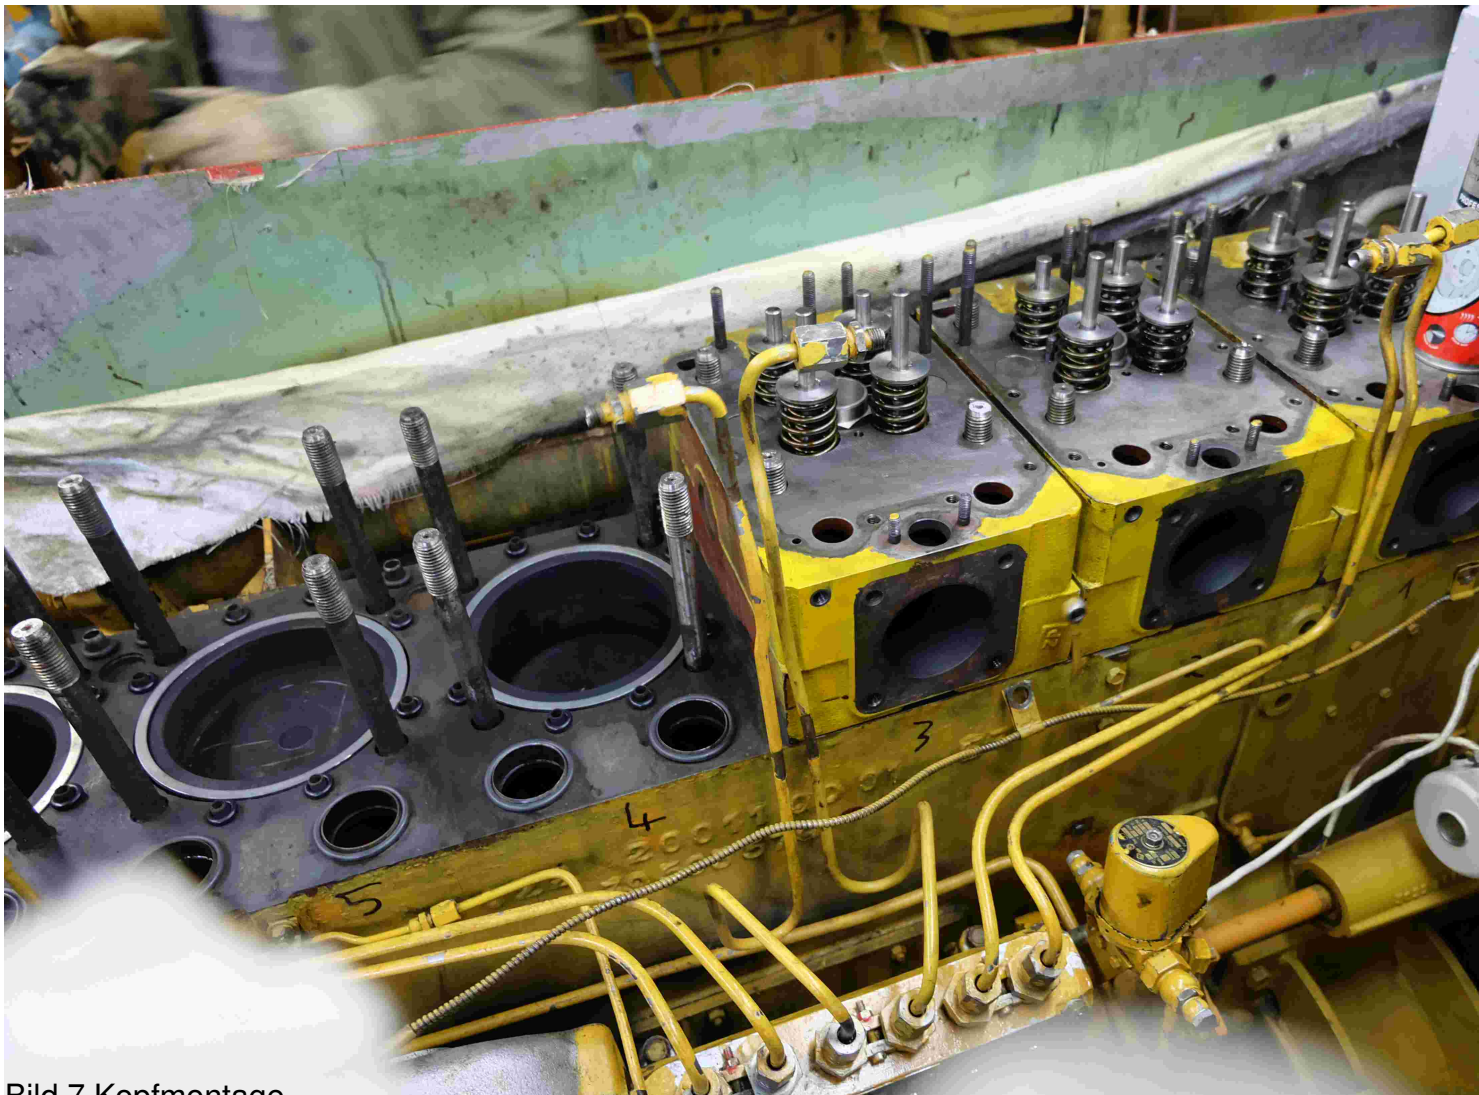
Bild 7 Kopfmontage

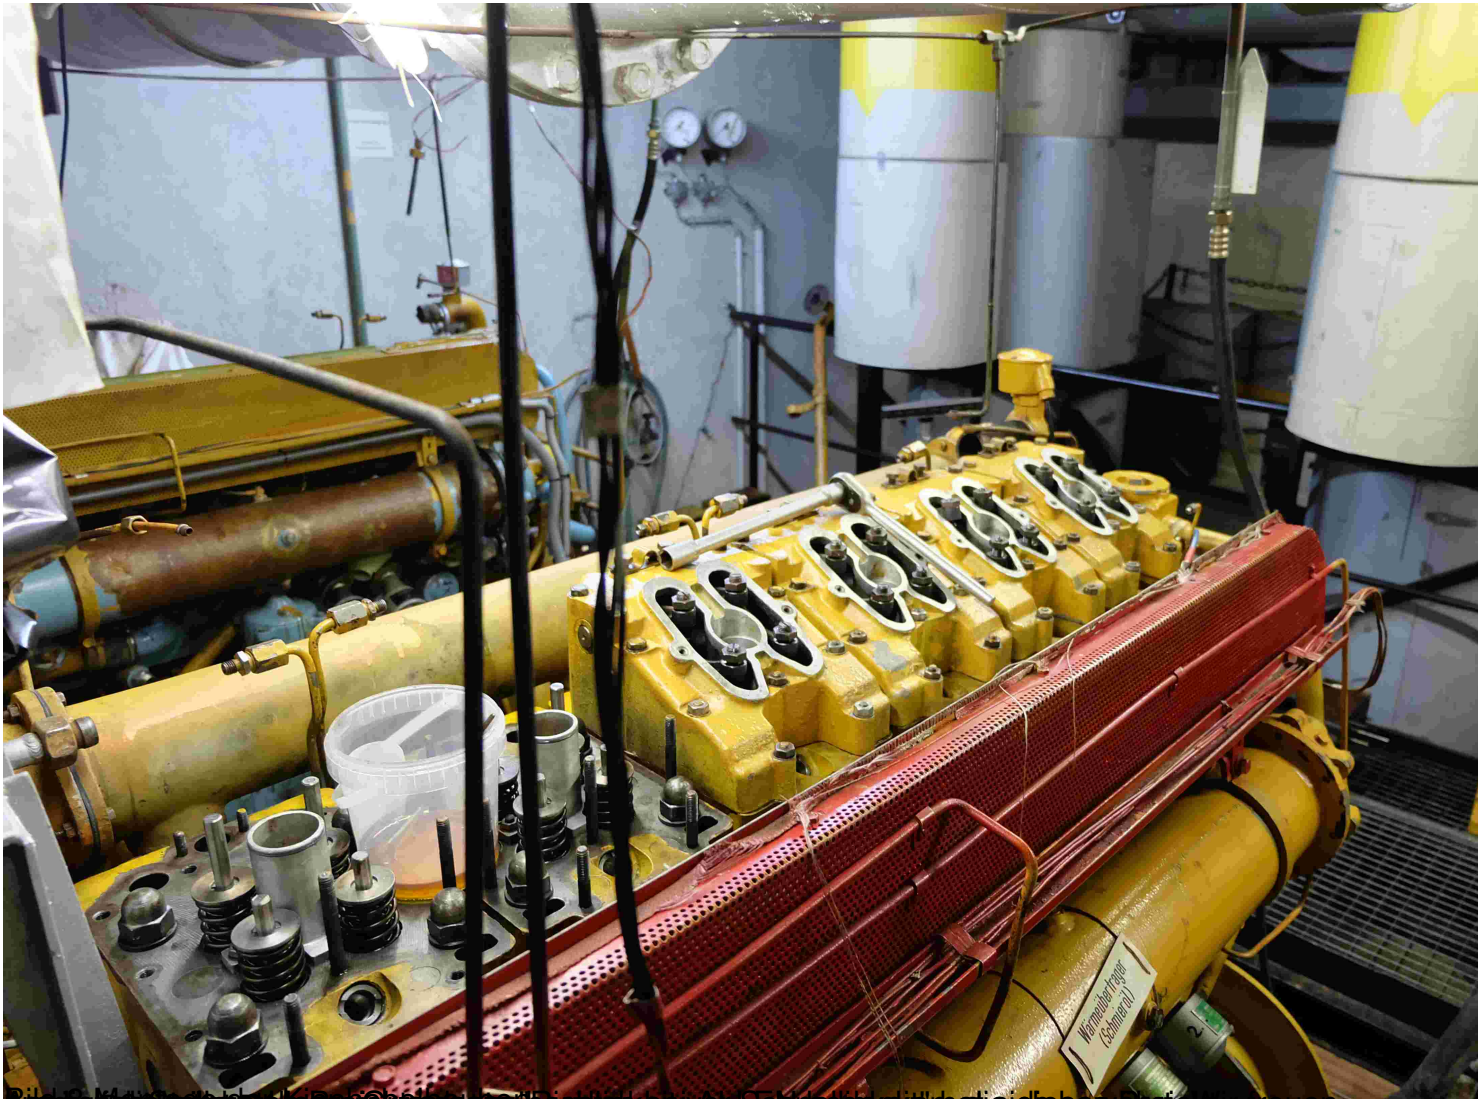
Bild: Ein Wärtsilä 12V46F Dieselaggregat, das in der Schmechel-Technik eingesetzt wird. Das Aggregat ist gelb und rot lackiert und zeigt die typische Bauweise eines Dieselmotors mit Zylinderkopf, Ventilen und Pleuellern. Es ist in einer technischen Umgebung, wie einem Labor oder einer Werkstatt, aufgestellt. Die Beschriftung 'Wärtsilä 12V46F (Schmechel)' ist auf dem Gehäuse zu sehen.
